| DISCARICA PER RIFIUTI NON PERICOLOSI C.I.G.R.U. - Fermo, C.da San Biagio snc | | | |
| OGGETTO: RELAZIONE ANNUALE - ANNO 2016 Applicazione dell'Allegato 2 del D.Lgs 36/2003 e s.m.i. e Allegato B dell'AIA n. 97/VAA del 21/10/2011 | | | |
| ELABORATO: MONITORAGGIO DEFORMAZIONI AREA DISCARICA 2°SEMESTRE 2016 | | codice DF2/AIA 2016 | |

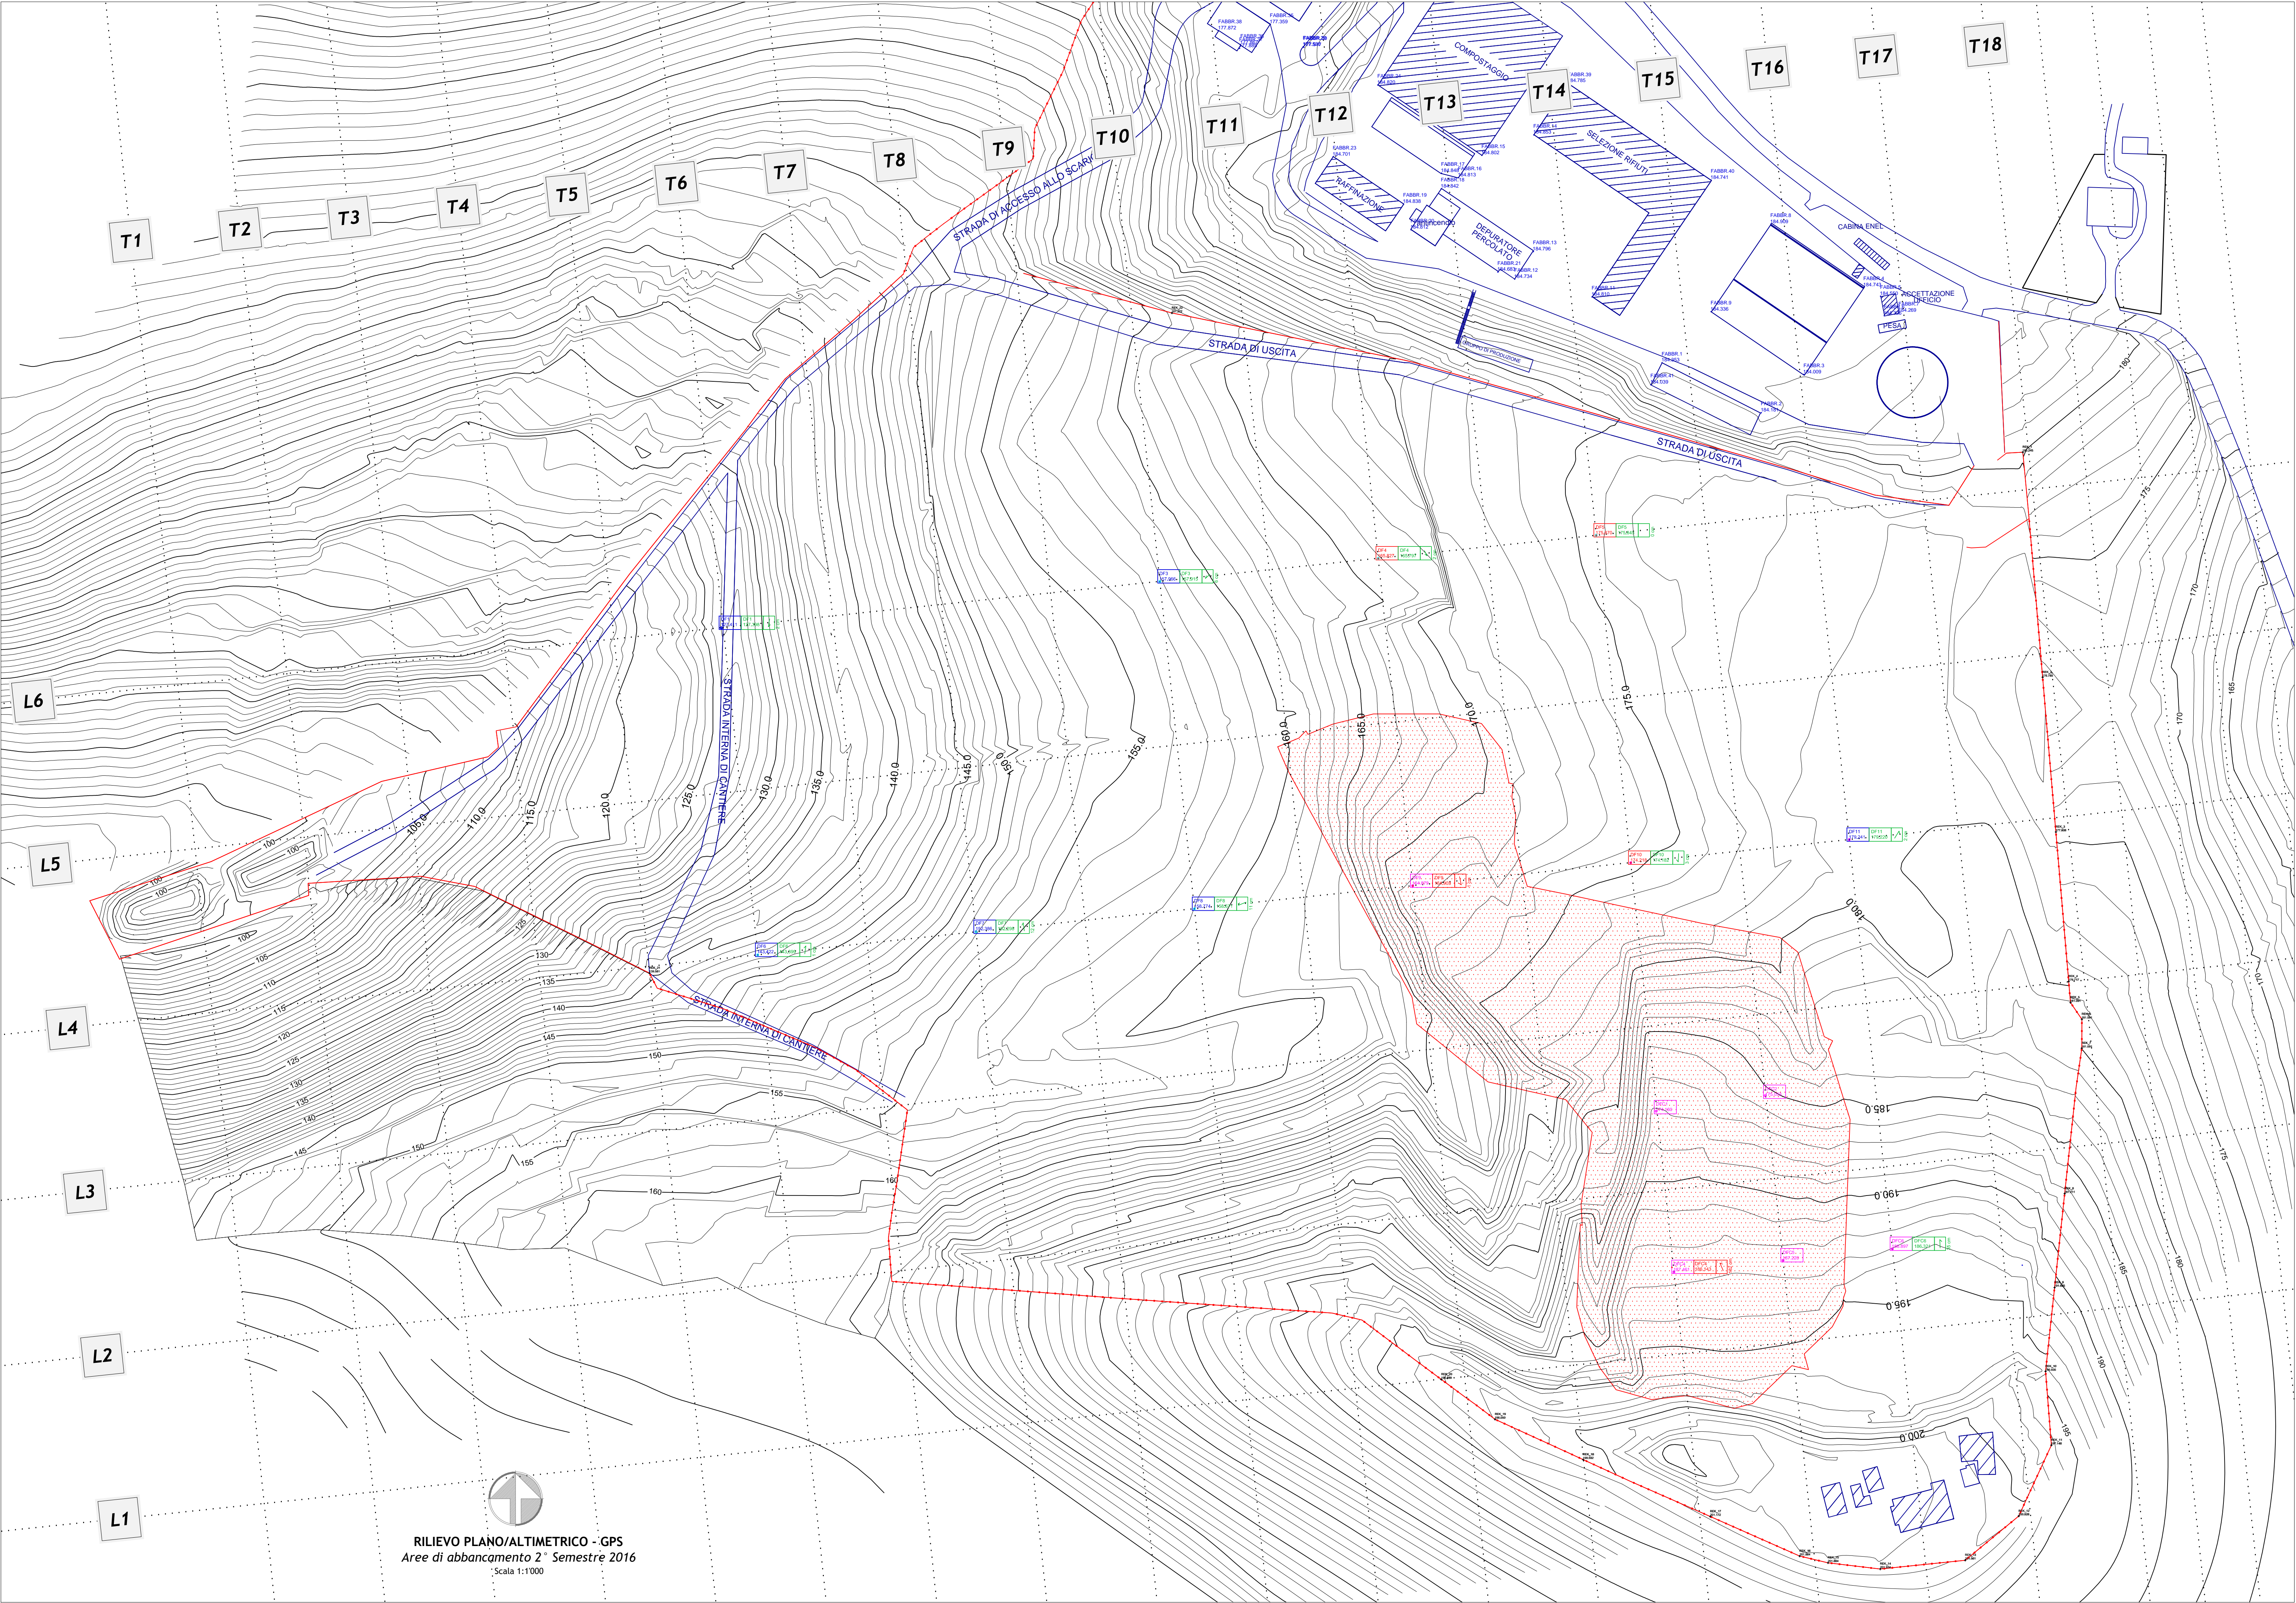
RILIEVO PIANO/ALTIMETRICO - GPS
Aree di abbancamento 2° Semestre 2016
Scala 1:1000

Caposaldo Fisso Deformazioni
2° Semestre 2016
- ↑
1 cm

Deformazione / Spostamento
- Contorno aree in abbancamento
2° Semestre 2016
